当財団の高性能林業機械を利用する場合は 説明書をよく読み、適切に使用してください

レンタル用フォワーダ（イワフジU-3BG）の解体修理の状況

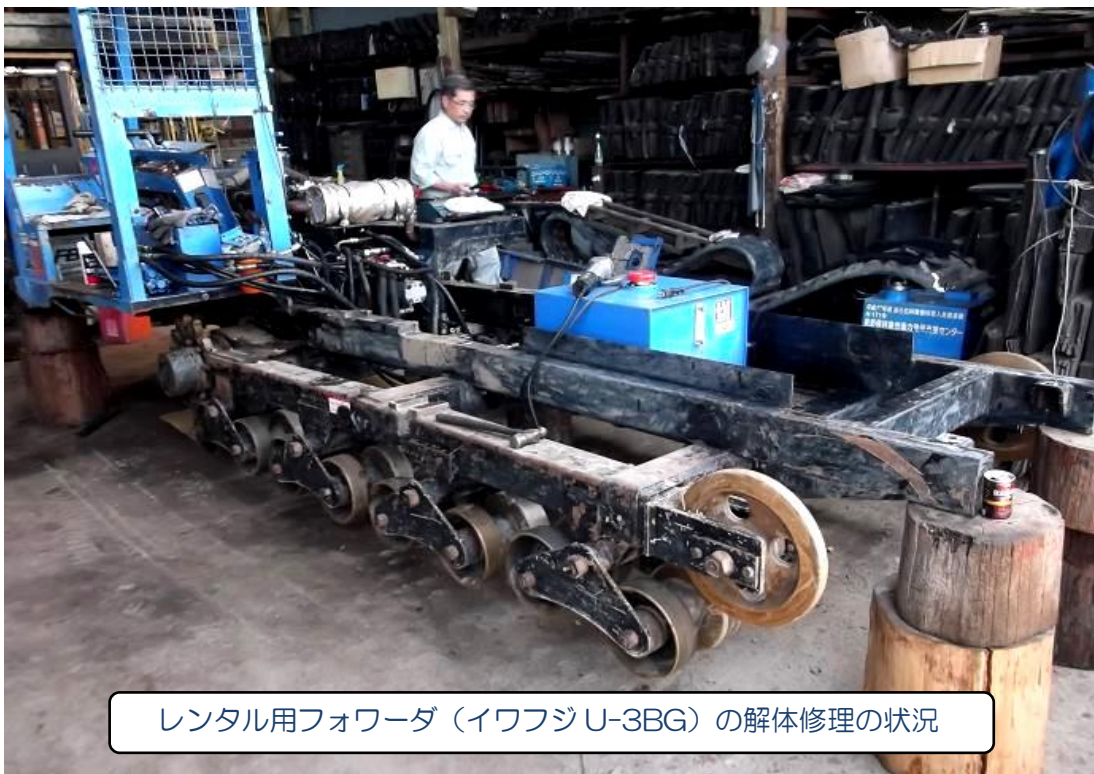
上の写真は、イワフジU-3BGの解体修理の写真です。ご覧のように、フレームが断裂し、トラックローラーの軸穴が変形するなど、明らかに過積載や高速悪路走行が原因と思われる。効率を重視したい気持ちはよく判りますが、壊してしまうようでは本末転倒です。共同利用の機械であるからこそ、取扱説明書をよく読んで適正に使用し、次の利用者に迷惑をかけないように配慮してください。

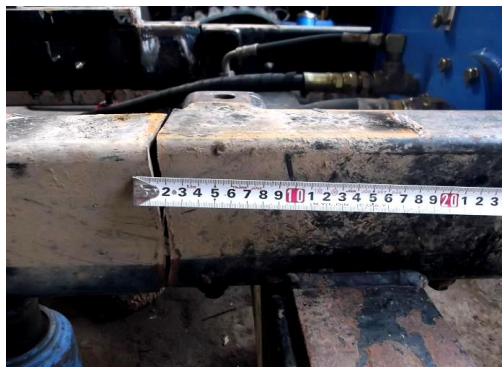
断裂した車体フレーム

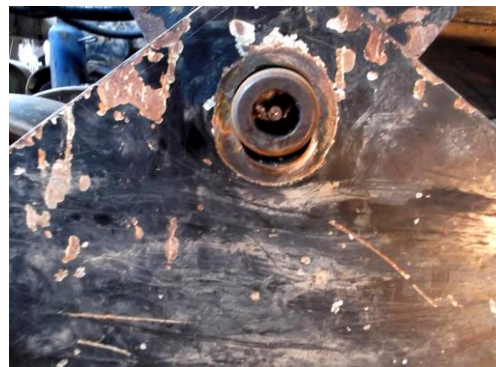
歪んだトラックローラーの軸穴
